ESQUEMAS DE PINTURA PARA ESTRUTURAS MARÍTIMAS

T. C. Diamantino^{(1)(*)}, I. N. Alves⁽¹⁾, R. P. Gonçalves⁽¹⁾, M. J. F. Marques⁽¹⁾ e M. R. Costa⁽¹⁾

Resumo

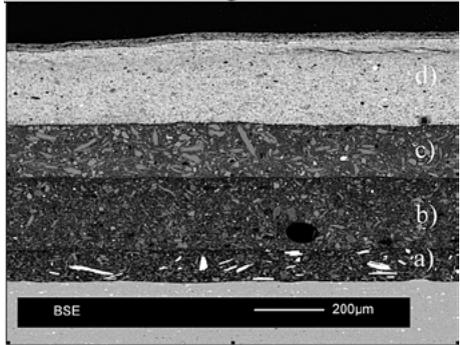
Tabela 2 - Micrografias em secção transversal e identificação dos elementos químicos detectados por EDS nas diferentes camadas dos esquemas de pintura.

Ref.	Micrografias	Elementos químicos detectados por EDS	
		Camada	Elementos
Esq. 1

d) acabamento	O, Na, Al, Si, Ca, Zn , Fe, S
		c) selante	O, Si, Al, Ti, Fe, Cl
		b) sub-capa	O, Fe, Mg, Al, Si
		a) primário	O, Fe, Mg, Al, Si, Ti
Esq. 2

No primário do **esquema 1** visualizaram-se algumas fissuras

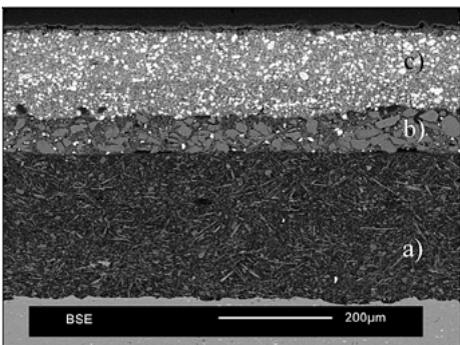
c) acabamento	O, Na, Cu , S, Ba, Zn , Cl, Si
		b) selante	O, Na, Si, Mg, S, P, Cl, S, Ba
		a) primário	O, Fe, Cr, Mn, Mg, K, Al, Si
Esq. 3

de cargas/pigmentos. À semelhança da camada de primário do esquema 1, mas em menor quantidade, observam-se igualmente algumas fissuras longitudinais próximas do substrato. O selante mostra um grão muito grosseiro para os pigmentos e cargas. Também se observam algumas zonas de falta de aderência ao primário. A camada de Al apresenta uma estrutura compacta e uma boa aderência à camada do selante. A análise química elementar por EDS na camada de Al identificou a presença de **cobre** e **zinco** associados, de acordo com a ficha técnica, à presença de tiocianato de cobre, óxido de zinco e piritiona de zinco.

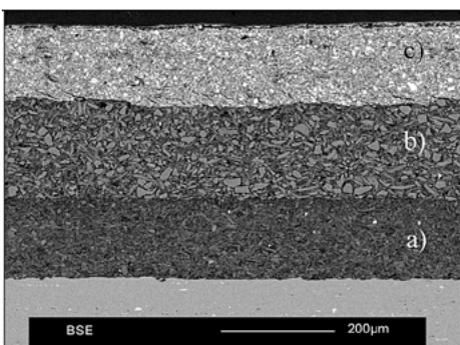
c) acabamento	O, Cu , S, Si, Fe, Zn
		b) selante	O, Mg, Al, Si, S, K, Ba
		a) primário	O, Fe, Mg, Al, Si, Ti

A camada de primário do **esquema 3** revela, à semelhança do observado nos anteriores esquemas de pintura, mas de forma menos significativa, a presença de fissuras longitudinais próximas do substrato. As cargas/pigmentos apresenta uma distribuição e granulometria homogénea. A camada de selante apresenta algumas zonas com falta de aderência ao primário e ao Al. Na interface selante/Al é igualmente

possível observar a presença de algumas fissuras na camada do Al. Por EDS foi detectada na camada de Al a presença de cobre e zinco associados, de acordo com a ficha técnica, a presença de tiocianato de cobre, Bis(1-hidroxi-1H-piridino-2-tionato-O,S) de cobre e óxido de zinco.

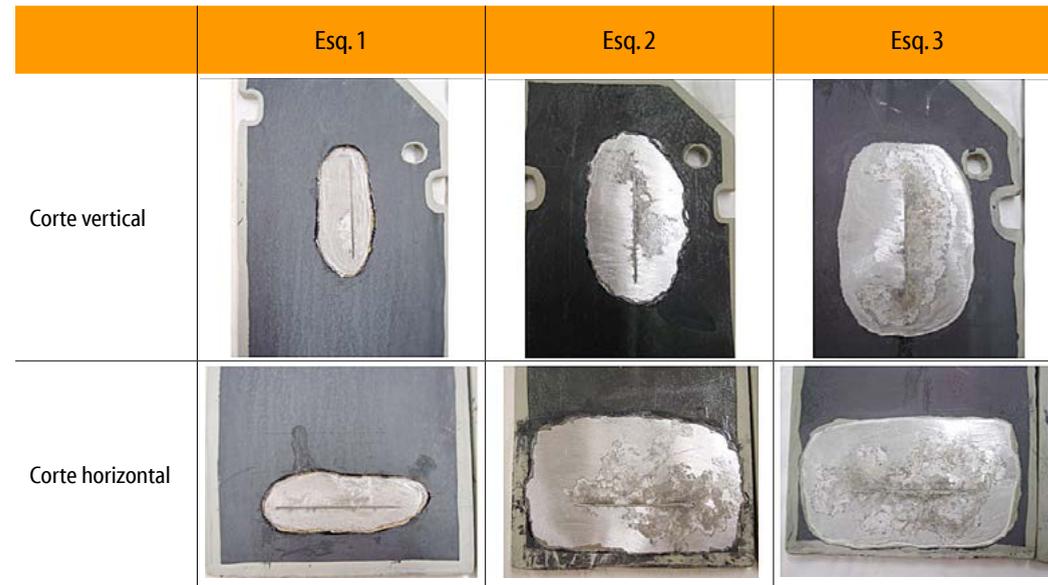
Tabela 3 - Registos fotográficos das zonas dos cortes, vertical e horizontal (após decapagem química), após conclusão do ensaio de resistência ao nevoeiro salino.

Após 4680 horas de exposição ao nevoeiro salino foi observado lixiviação, alteração de cor e brilho e manchamento nos provetes sem corte de todos os esquemas de pintura. No entanto, observou-se corrosão filiforme em todos os provetes com corte. Neste aspecto, o esquema 1 evidenciou o melhor comportamento anticorrosivo e o esquema 3 o pior. Observou-se apenas para o esquema 3, fissuração sem direcção preferencial 5(S2), tipo mosaico. Os esquemas com Al contendo cobre (esquemas 2 e 3) revelaram o pior comportamento anticorrosivo (Tabela 3).

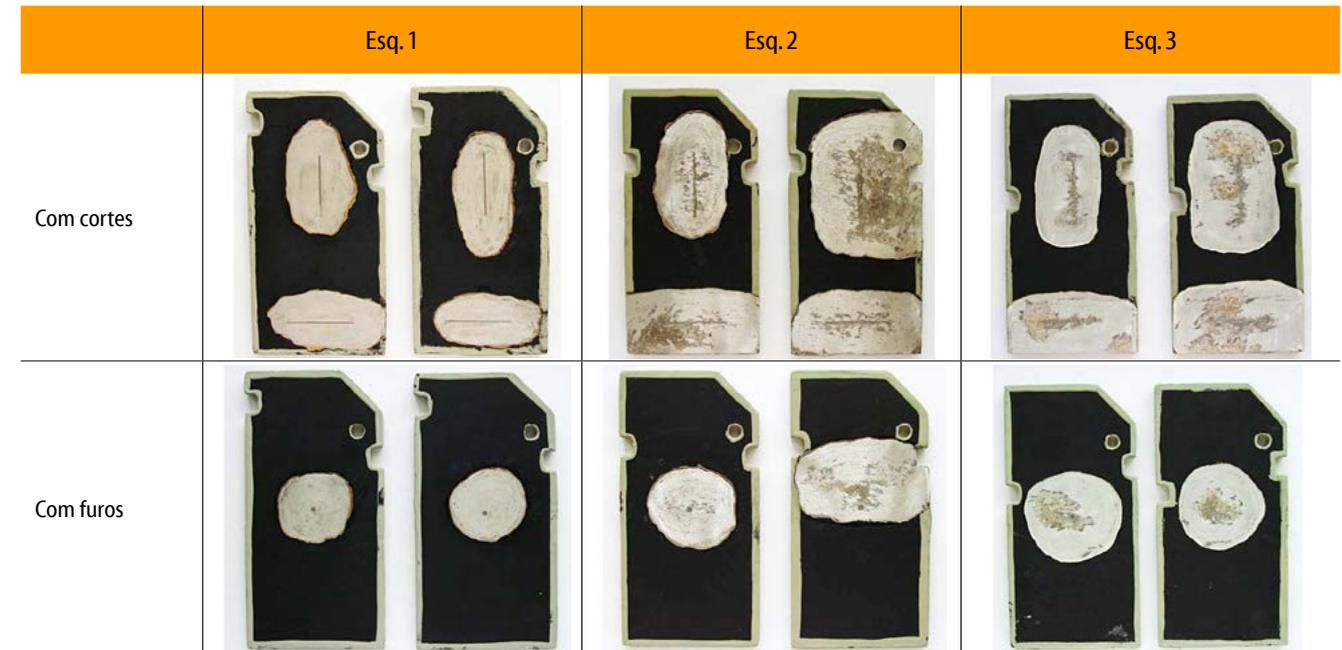
Tabela 4 - Registos fotográficos das zonas dos cortes, vertical e horizontal (após decapagem química), após conclusão do ensaio de resistência à imersão em água do mar artificial.

Após 4684 horas de imersão em água do mar artificial todos os provetes sem corte de todos os esquemas revelaram apenas lixiviação, alteração de cor e brilho e manchamento apreciável. Contudo, observou-se corrosão filiforme em torno dos cortes e furos dos esquemas 2 e 3. Neste aspecto, o esquema 1 evidenciou o melhor comportamento anticorrosivo. Observou-se também fissuração sem direcção preferencial 5(S3)b no esquema 3. Os esquemas de pintura com Al contendo cobre (esquemas 2 e 3) revelaram mais uma vez o pior comportamento anticorrosivo (Tabela 4).
